Gestamiðstöð á Skagaströnd

# Hafnarhúsið

Umsókn í Framkvæmdasjóð ferðamannastaða 2024

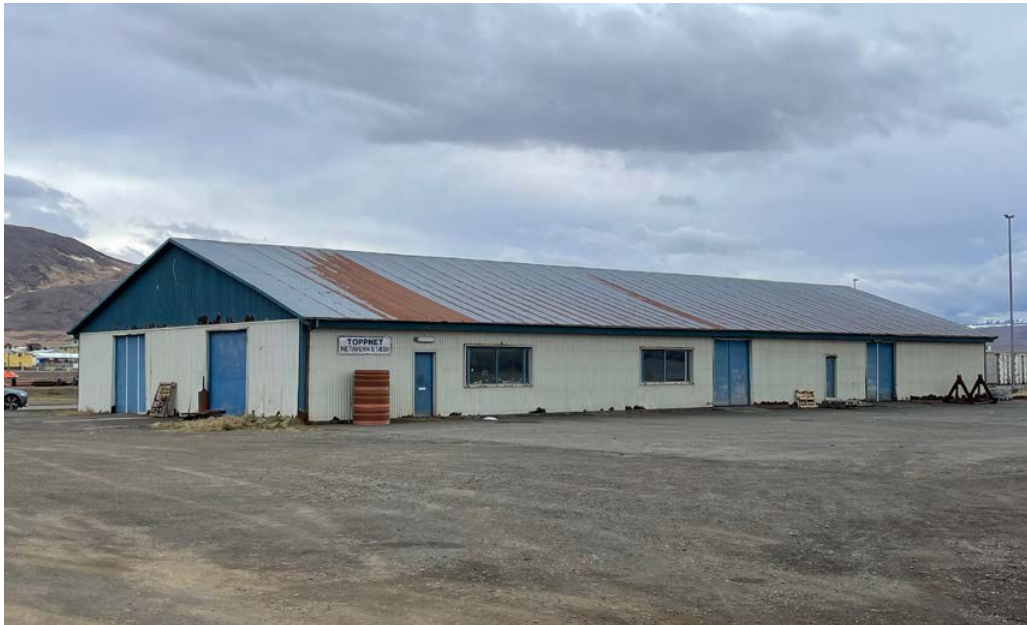
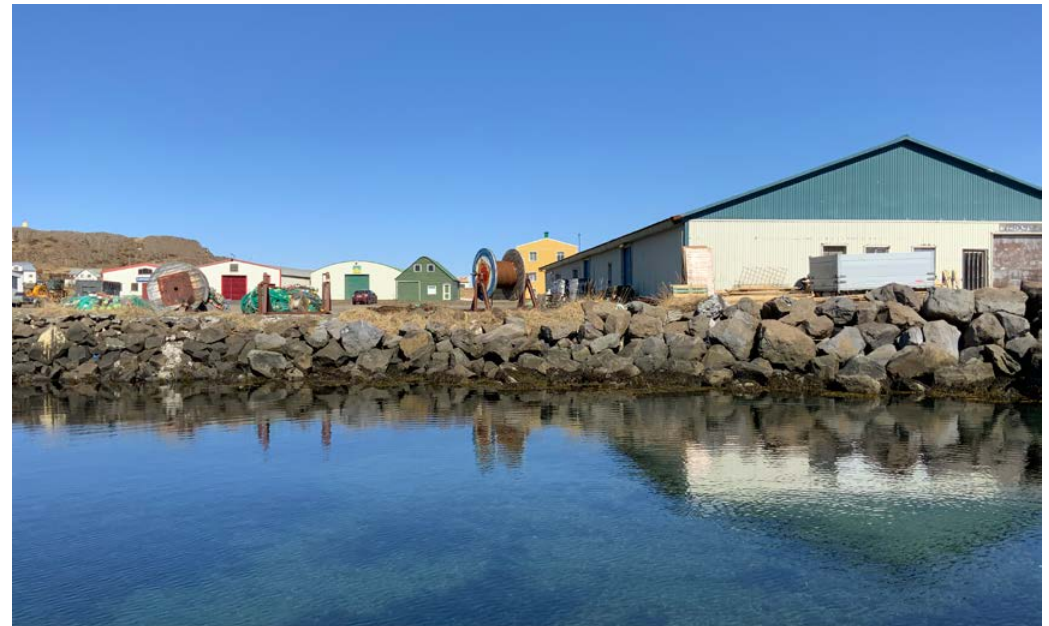
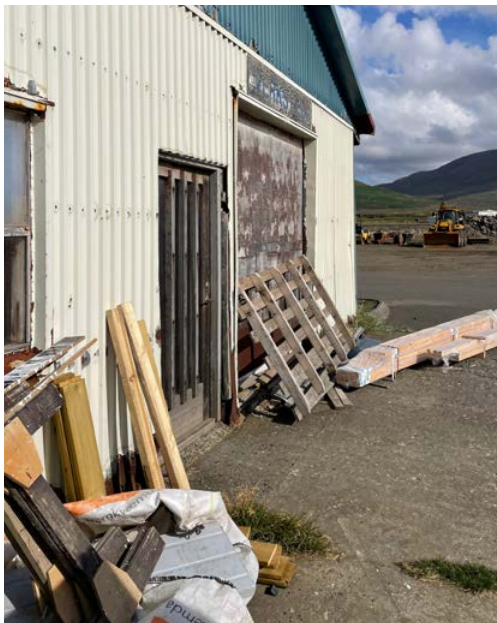
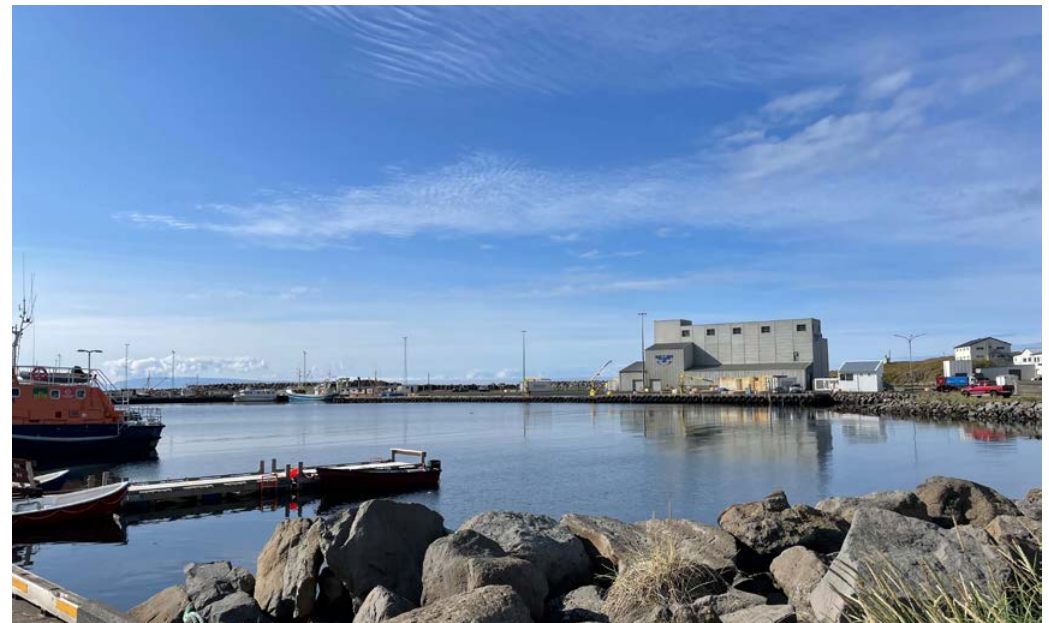
Húsið er á frábærum stað með útsýni yfir höfnina. Ytra byrði hússins er í lélegu standi, en ver eldri hluta hússins vel frá veðrum og vindi. Húsinu hefur verið pakkað inn í báru, en upprunaleg veggjaklæðning er undir járninu.

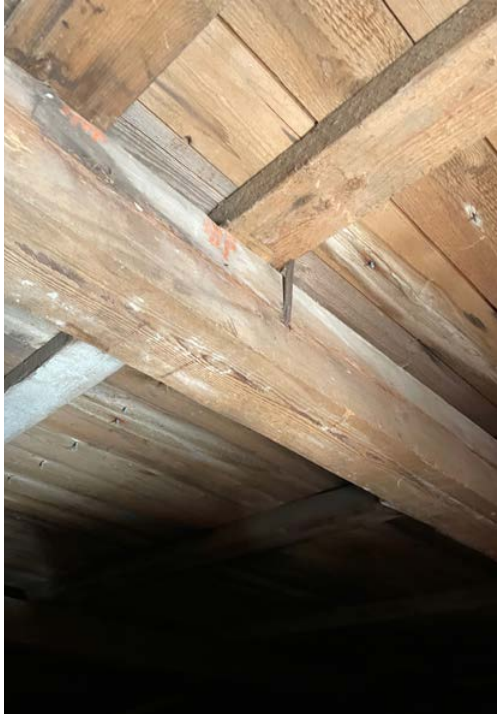
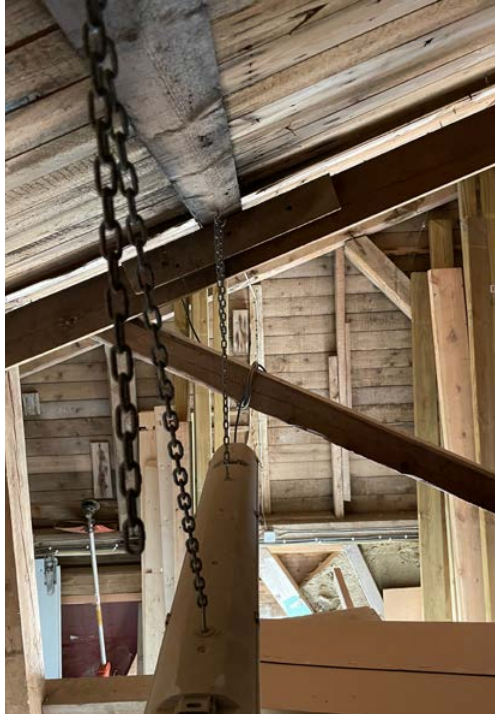
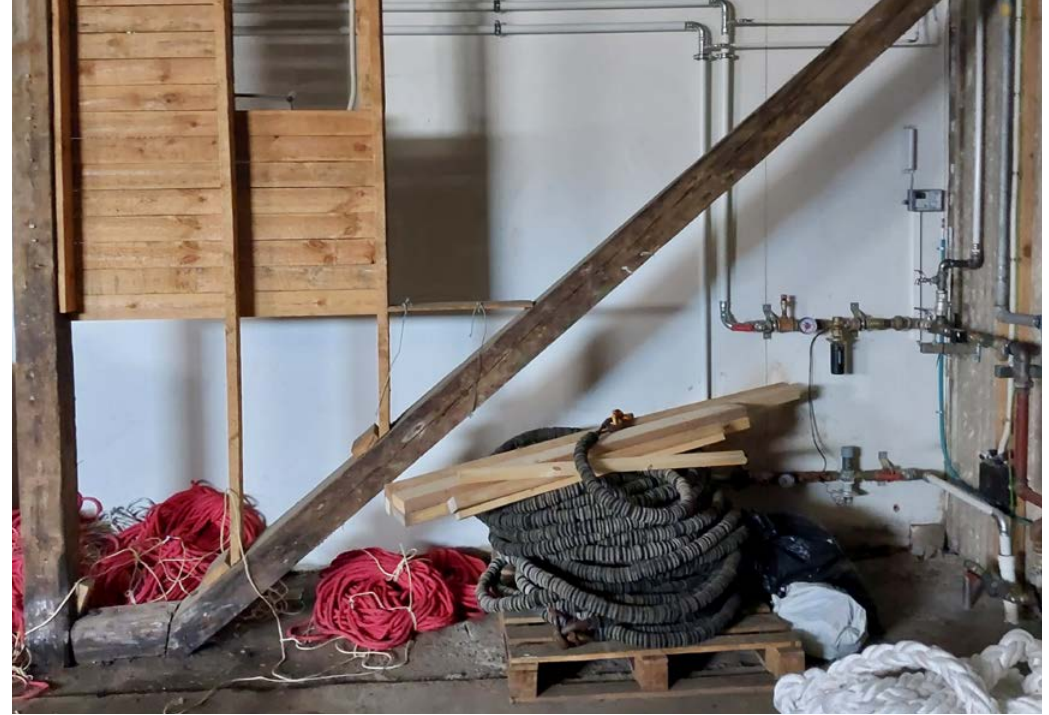
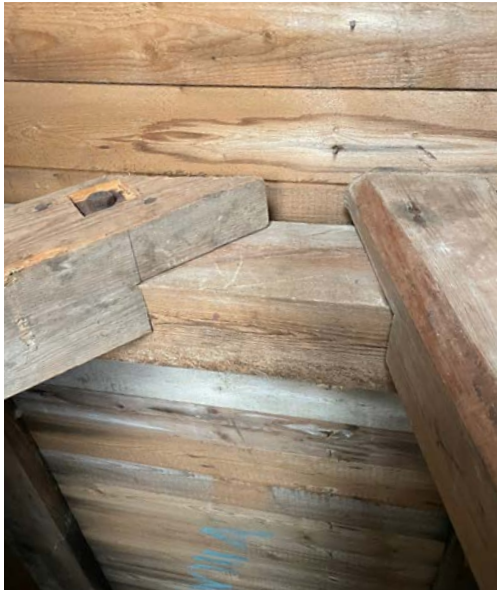
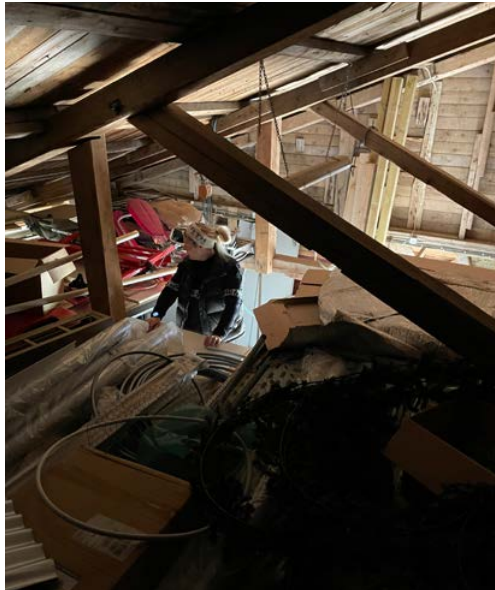
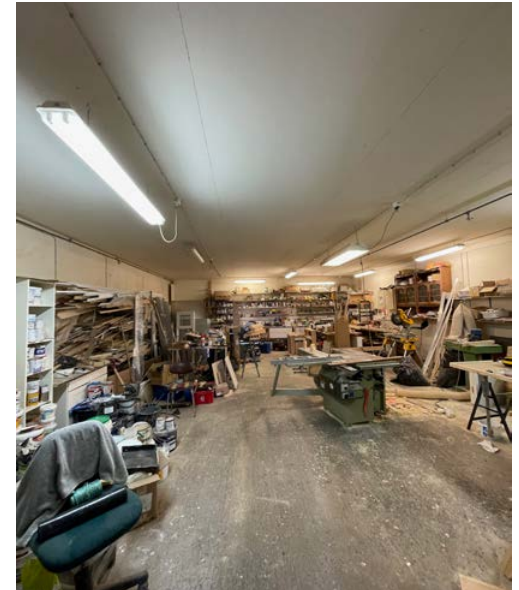
Timburburðarvirki hússins er fallett og í góðu ásigkomulagi. Því hefur að mestu verið pakkað inn að innan og utan og er því varið veðri og öðrum ágangi. Verkstæði og léttur iðnaður er í húsinu, sjá mynd til hægri og að ofan. Myndirnar til vinstri sýna suðurenda hússins þar sem burðarvirkið og samsetningarnar eru sýnilegar.

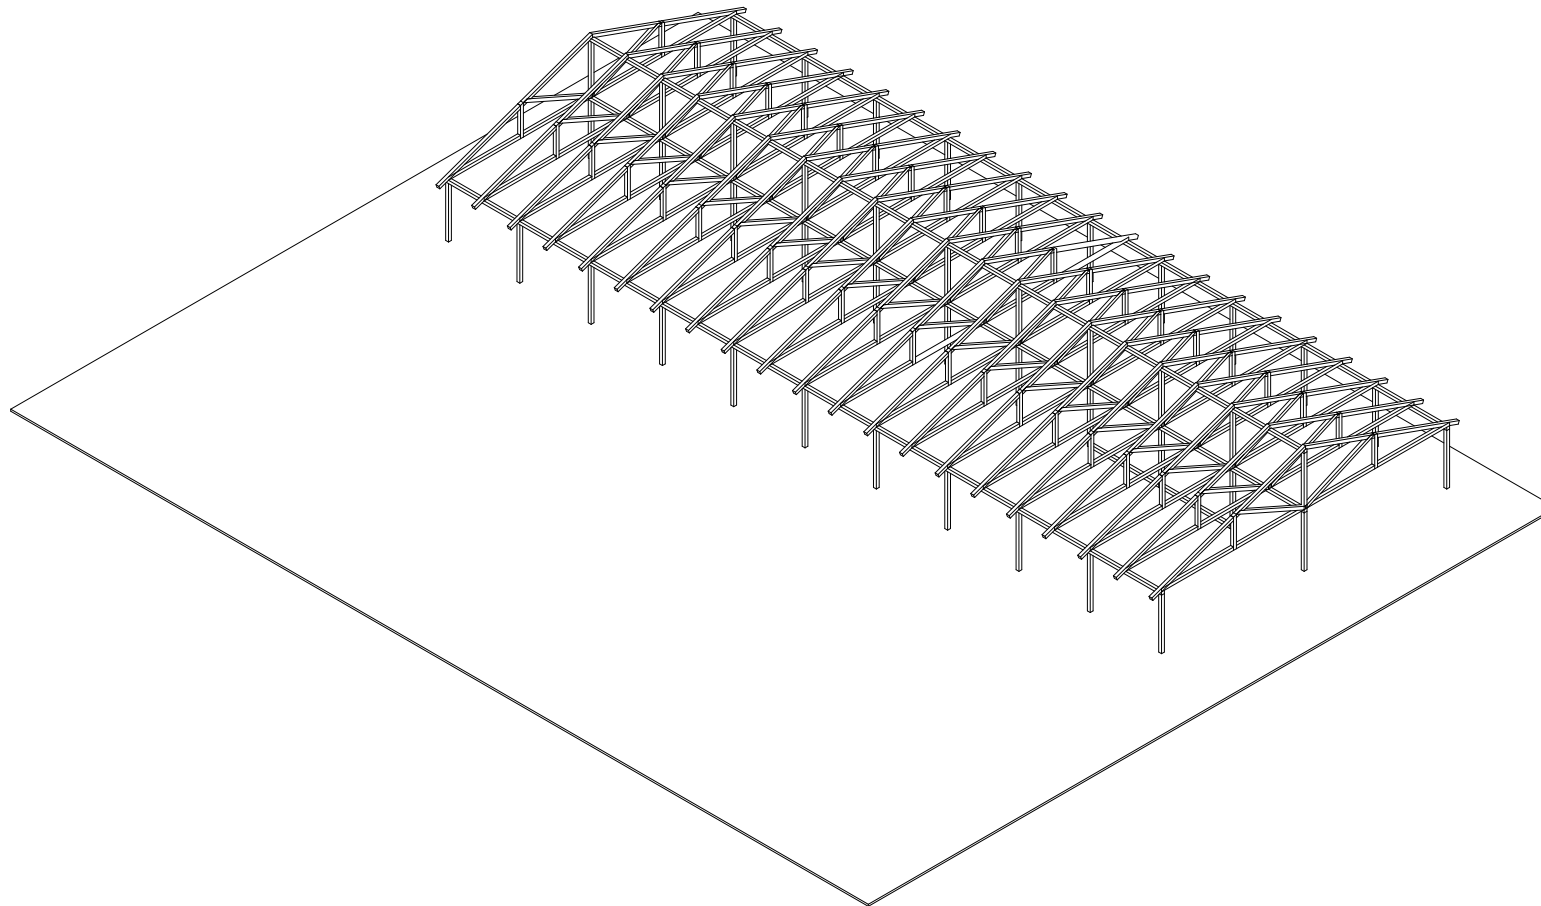
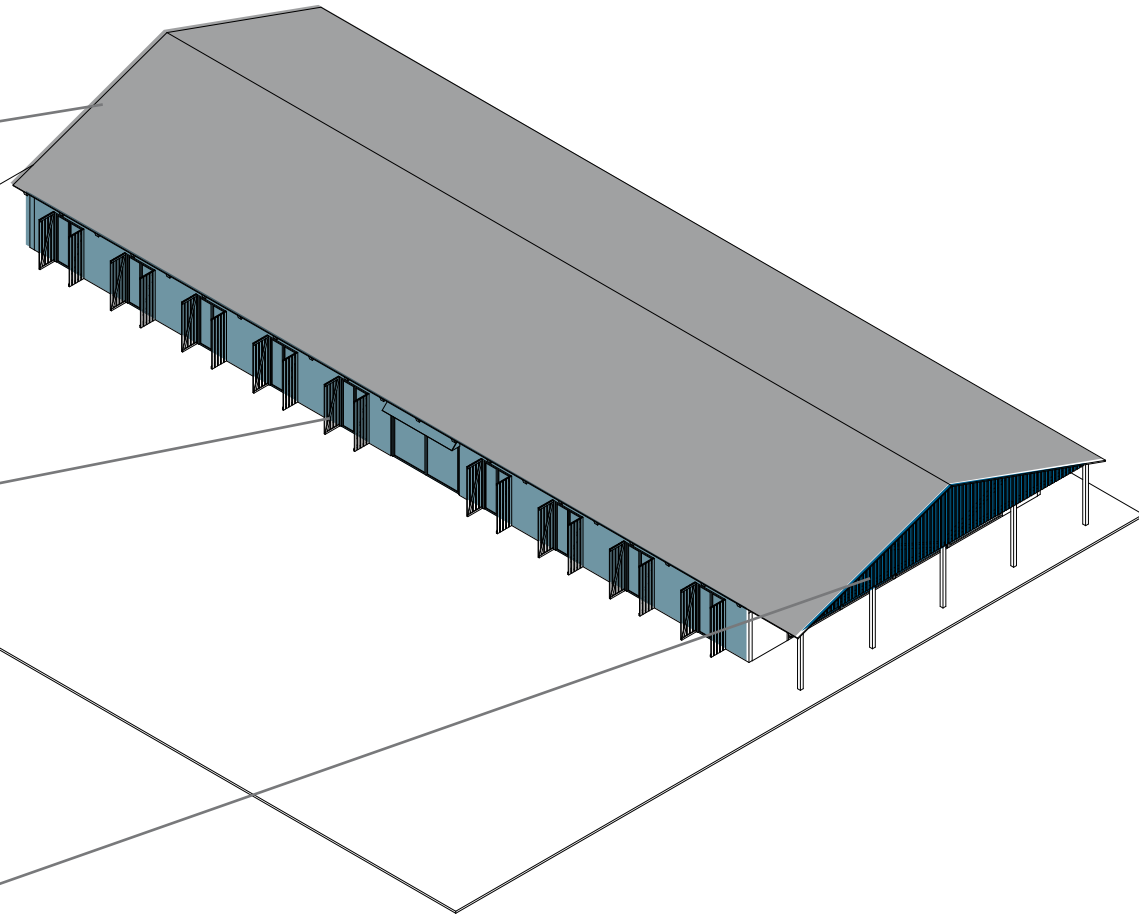
Bárujárn á þaki

Máluð timburklæðning í  
stíl við upprunalegt útlit

Yfirdekkað útisvæði. Létt og opin  
timburklæðning í sama lit

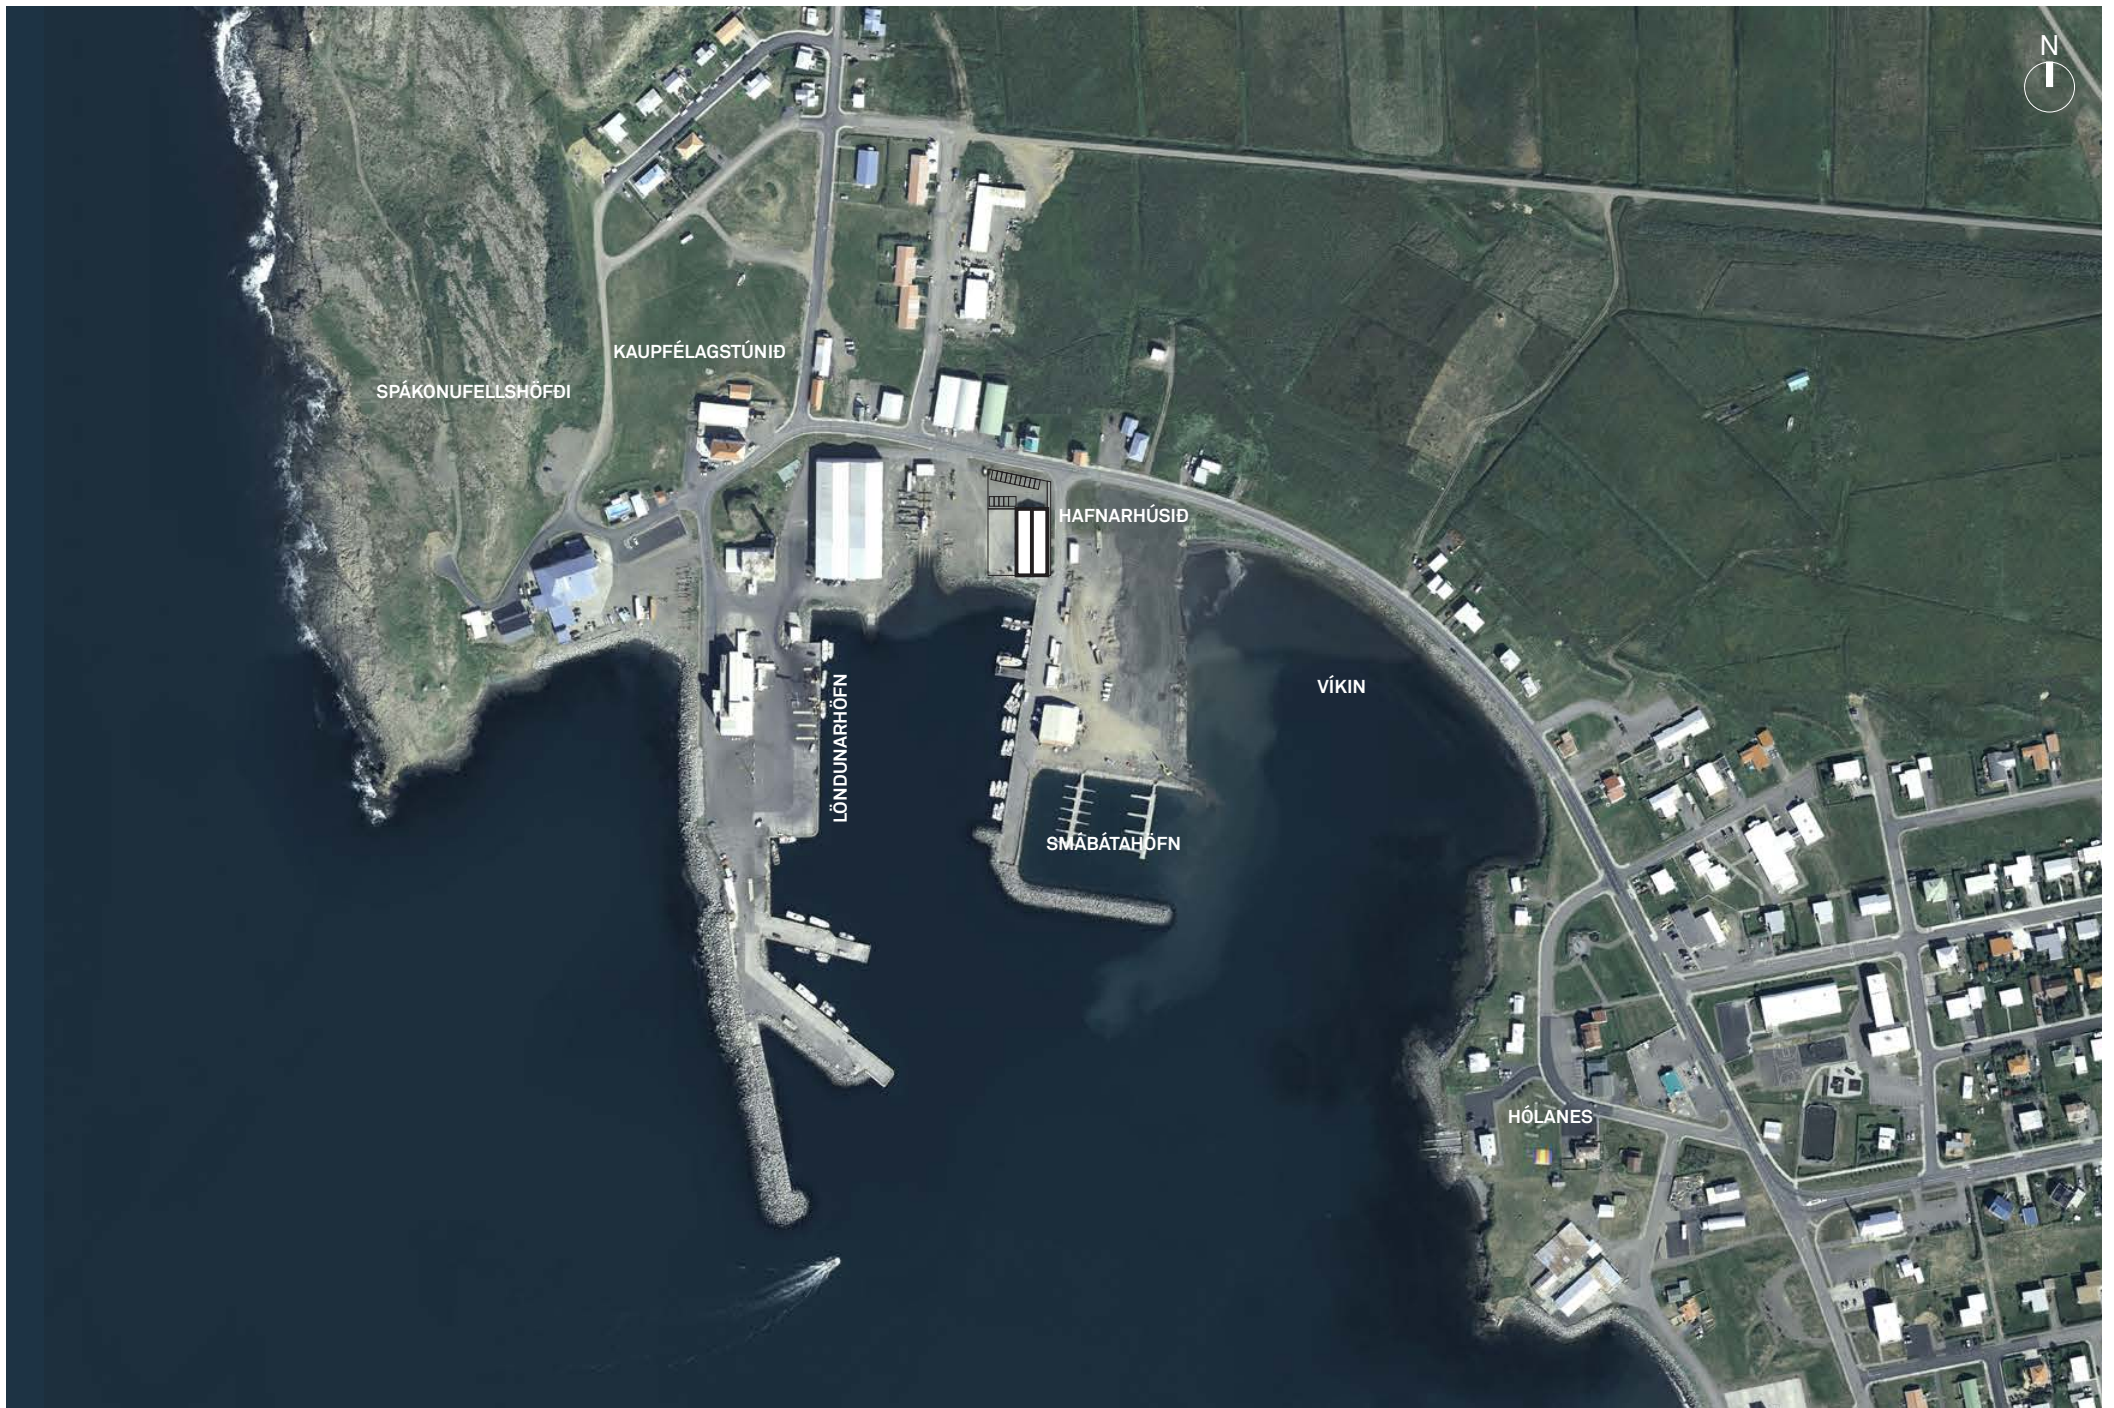
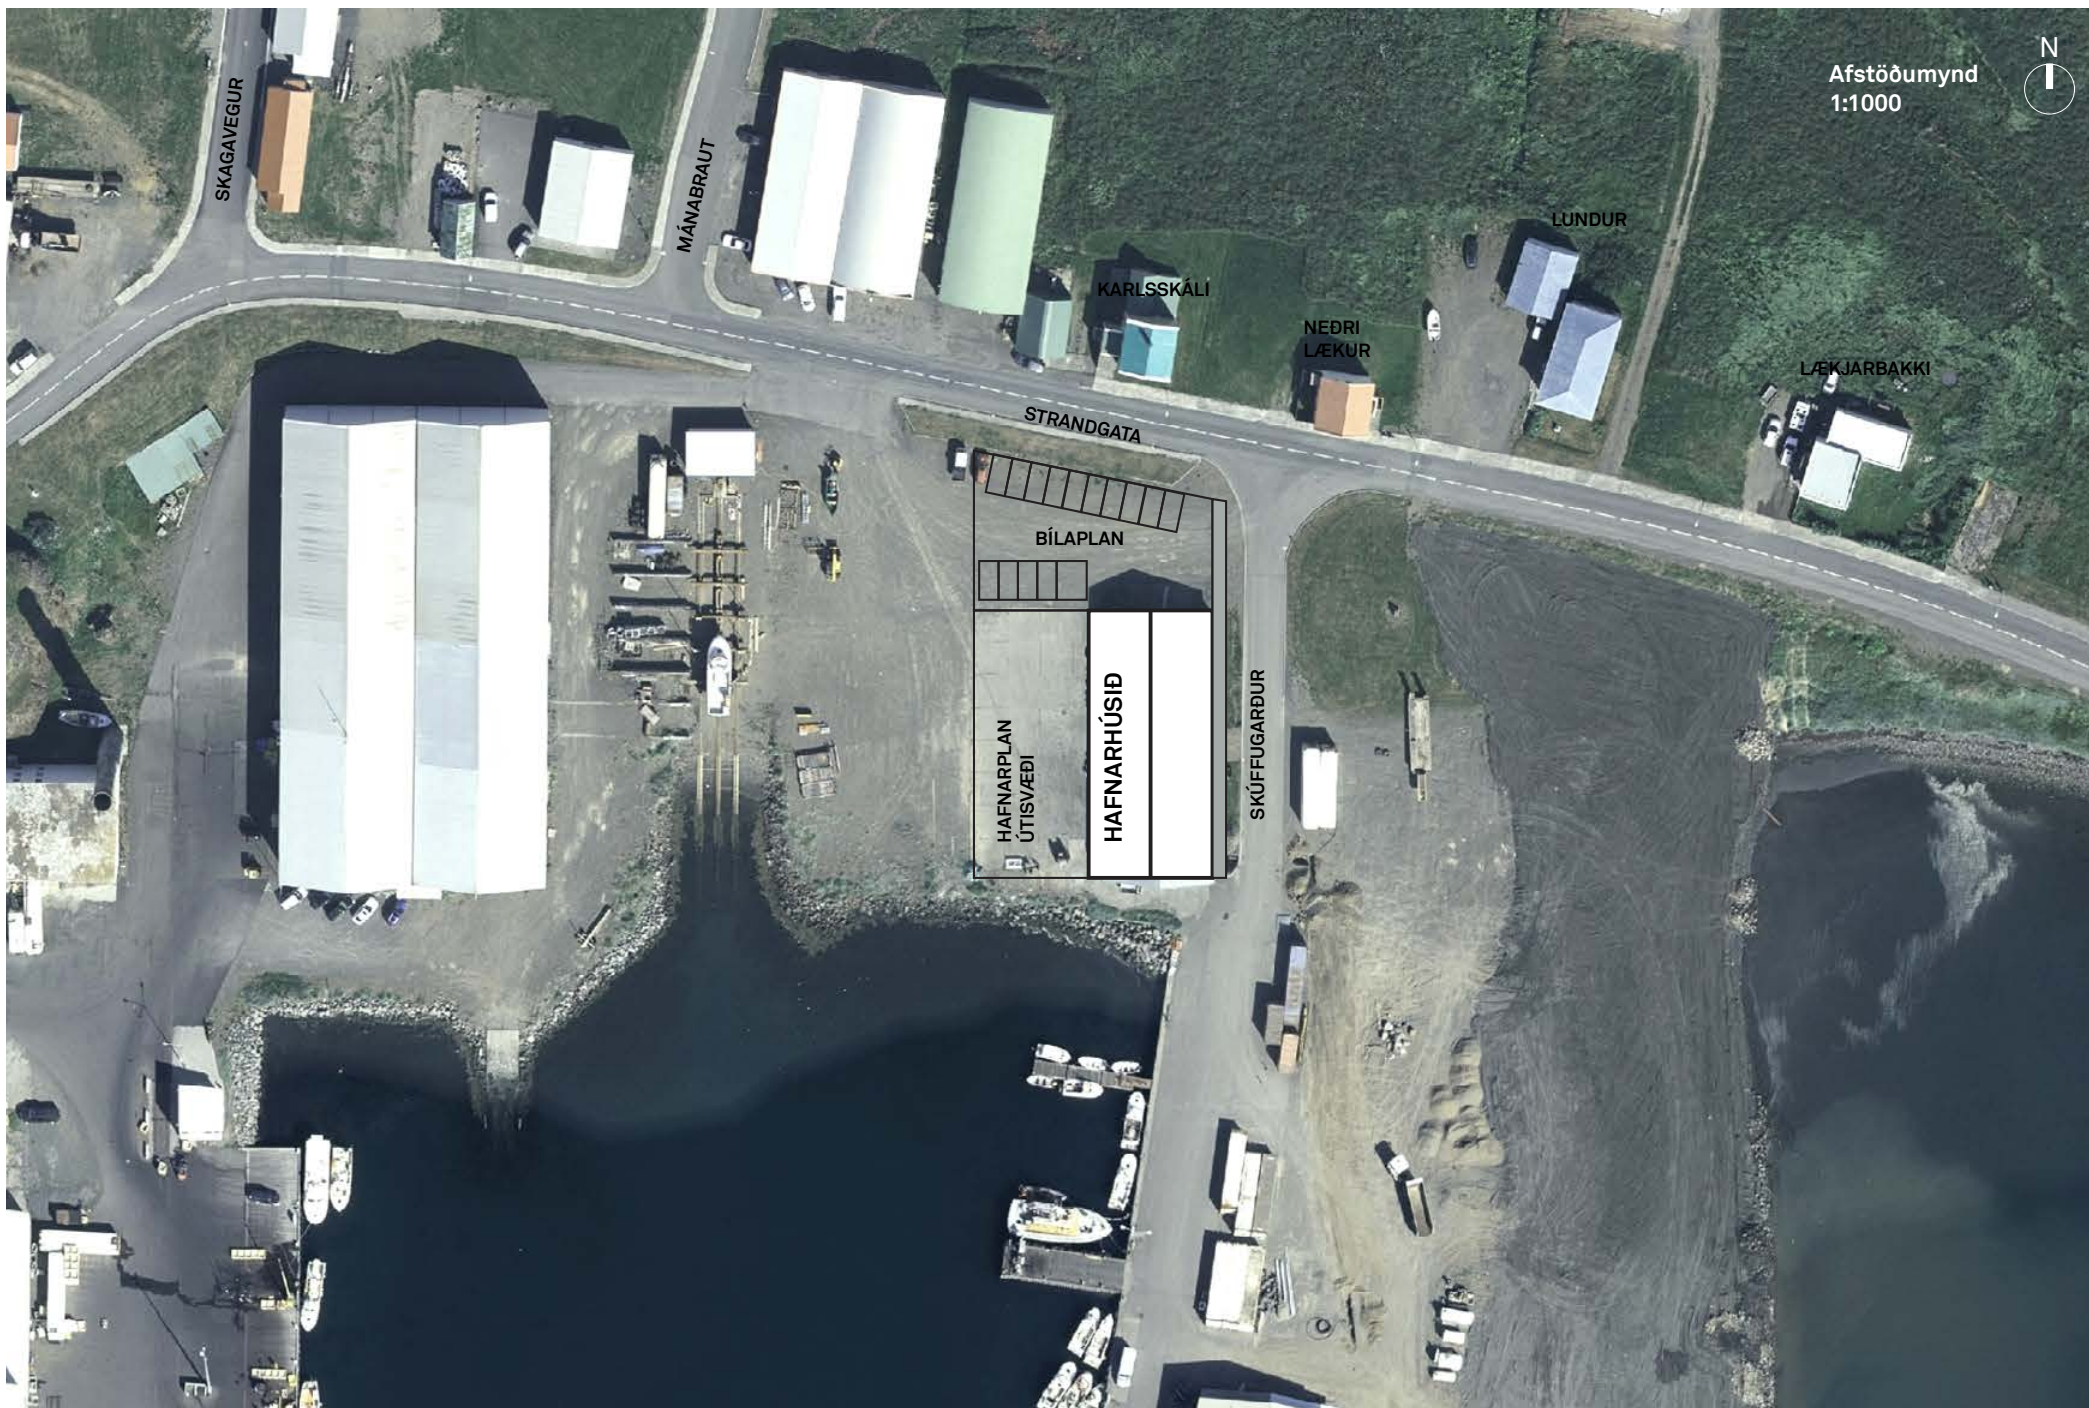
Grunnmynd - Núverandi burðarvirki  
1:300

Einfalt og reglulegt súlnabil býður  
upp á sveigjanleika í notkun  
rýmisins.

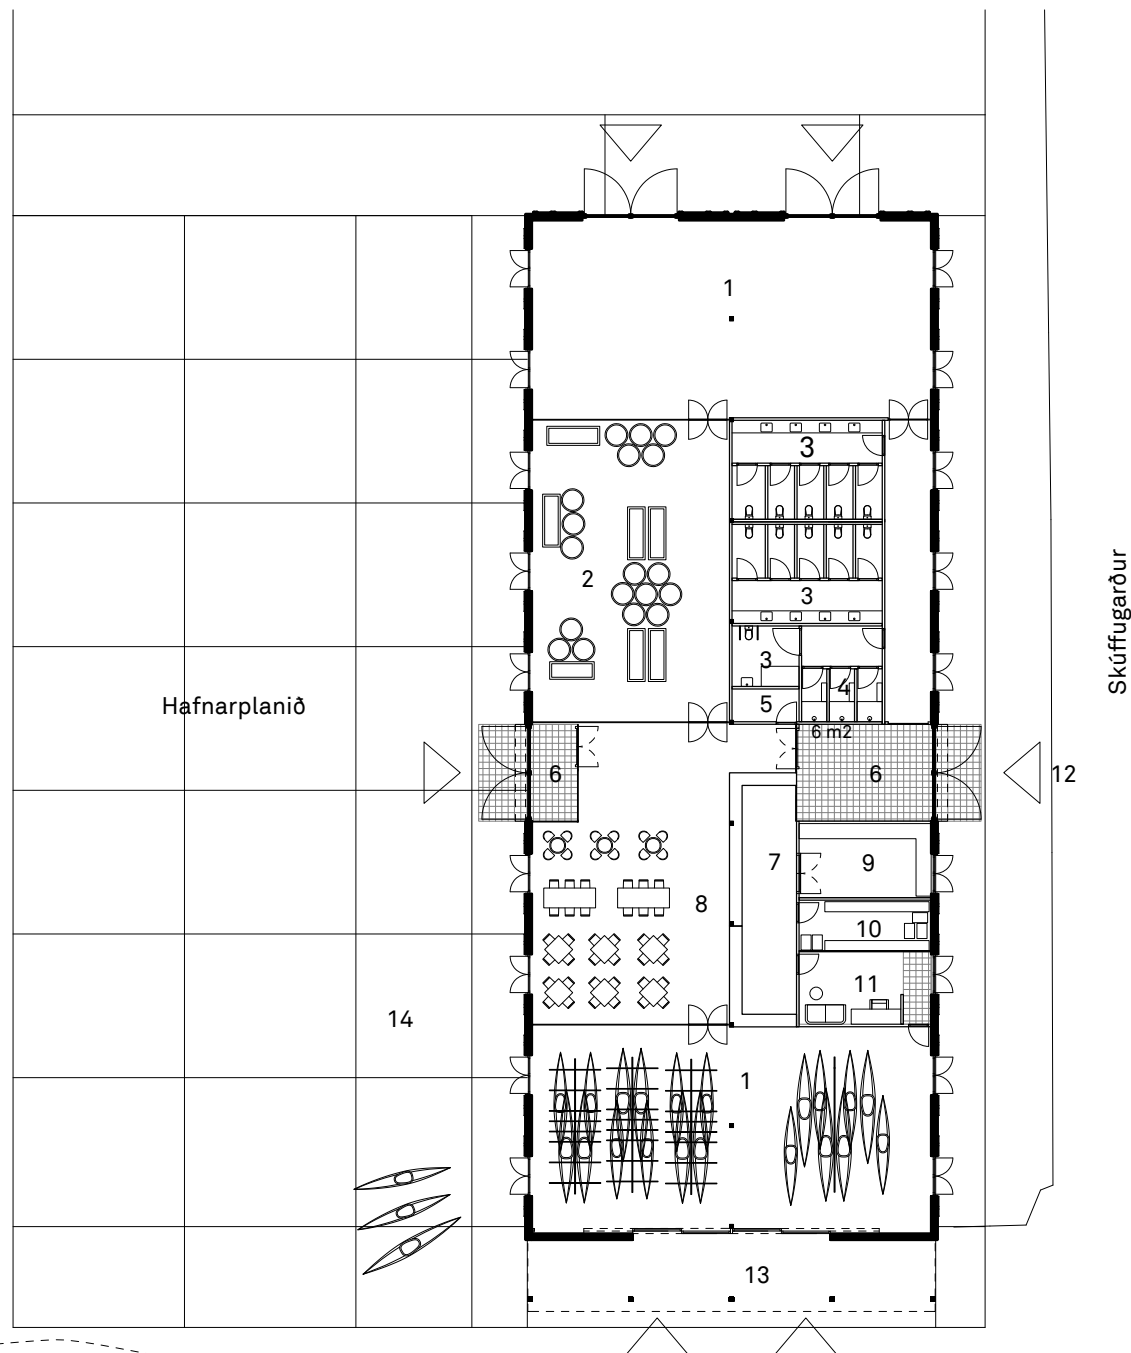
### Hafnarhús 640m<sup>2</sup>

1. Fjölnotasalur / aðstaða fyrir ferðaþjónustuaðila 124m<sup>2</sup>
2. Sýningarrými 94m<sup>2</sup>
3. Salerni
4. Sturtur
5. Þrif
6. Vindfang
7. Móttaka, upplýsingar, kaffisala
8. Setustofa 62m<sup>2</sup>
9. Eldhús 15m<sup>2</sup>
10. Geymsla 10m<sup>2</sup>
11. Skrifstofa 15m<sup>2</sup>
12. Aðalinngangur
13. Yfirdekkuð verönd
14. Útisvæði í tengslum við setustofu

Einföld innanhússhönnun leyfir fallegu upprunalegu burðarvirki að njóta sín. Kjarnar fyrir eldhús og salerni eru frístandandi og lokaðir að ofan og staðsettir undir bitunum. Glerveggir eru notaðir á völdum stöðum til þess að hólfa rými niður á praktískan en léttan hátt, og til að búa til vindföng við innganga. Timbur er notað í innvegg, núverandi steypugólf er lagfært og flotað með íslensku terrazzo útliti, og útvaldir litir og textílar notaðir til að skapa stemningu. Í sýningarrými er ýmis fræðsla um sögu, menningu og náttúru Skagastrandar.
